平成二十五年度 研究報告書

数寄屋大工『庄五郎』の事績と系譜に関する調査研究

小出 祐子

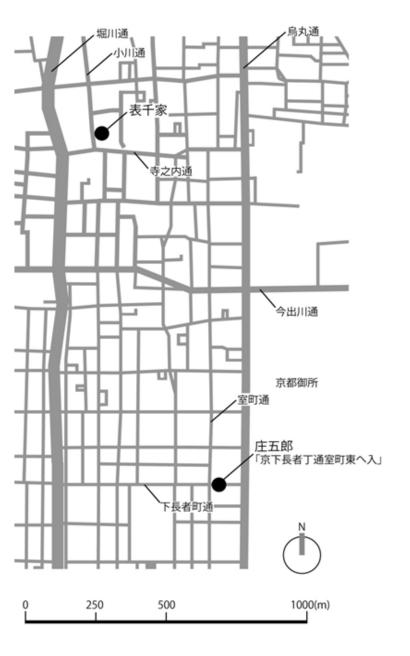
図 庄五郎の居所と表千家の位置関係 (C | 一○一三二「残月亭寸法 附三畳敷」をもとに作成)

結びつく。「数寄屋史料」の記述内容から、同人が表千家屋敷の比較的近くに居住し、書院 (残 おさまる。 に落とし込んだものであるが、その距離は直線にしておよそ一・五キロメートル以内の範囲に 史料トに記載された庄五郎の住所「下長者丁通室町東へ入」と表千家の位置関係を現在の地図 月亭)や茶室(不審庵)などの図面、絵図、寸法書を記録したことが確認された。【図一】は 「庄五郎」の活動と事績は、彼の出入り先であった表千家 (京都市上京区)の建築と深く

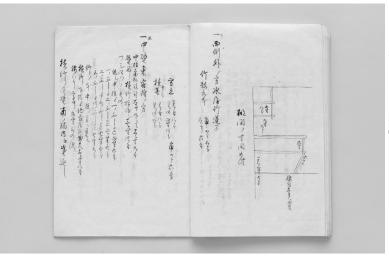
「不審庵指図寸間之記」【写真一】史料a

◇史料a「不審庵指図寸間之記」(C一一○一二九)【写真一】 に住山宗仙が写し留めたものである。 三癸亥歳七月下旬写之 住山宗仙 (花押)」とあり、 天明大火(一七八八)に焼失する以前の姿を記したものと考えられる。 表千家茶室不審庵及び水屋についての寸法書である。史料に記された水屋の位置がなどから、 底本一を大火後の享和三年(一八〇三) 史料の奥書に「享和

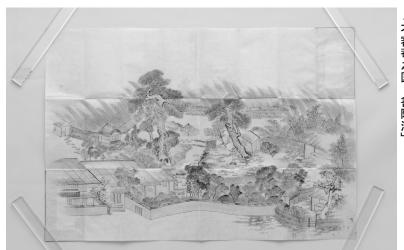
「不審菴之図 書附添」【写真二】史料b

立像ヲ安置ス」 みえる。焼失前の利休堂を「萱葺ニシテ網代開戸内ハ加茂川敷石也、 描いた絵図と書附からなる。住山宗仙が底本二を天明大火後に写し留めたもので、 しては「惜哉天明之大火ニ尽焼失ス」と、 表千家書院(残月亭)及び不審庵、 と記すなど、 現状とは異なる旧態を具体的に伝える。 露地について、天明大火に焼失する前の姿を俯瞰的に 大火によってすべてが類焼したことを嘆く記述が 正面大石之上二居士之 建物に関

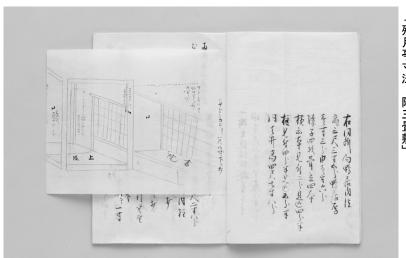
「残月亭寸法 附三畳敷」【写真六】史料f

代の特定に今後の検討を要する史料である。 の寸法や仕様が詳細に綴られた冊子で、「右之通相違無御座候、以上 京下長者丁通室町東へ 大工庄五郎」と、作成者として庄五郎の名と住所が記されている。史料cと同様に、
